Beispiel einer Nachhallzeitmessung

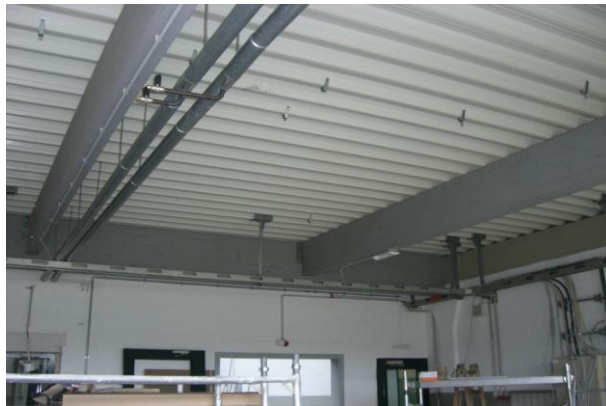
Problemstellung: In einer Metallwerkstatt klagen seit geraumer Zeit Kollegen über Verständigungsprobleme. Die Werkstatt wird außer für Fachpraxisunterricht häufig für Experimentalunterricht genutzt, in dem längere Unterweisungsphasen und Gruppenarbeiten durchgeführt werden. Es wurde vermutet, dass durch die hoch liegende, ungedämmte Deckenkonstruktion hohe Nachhallzeiten entstehen.

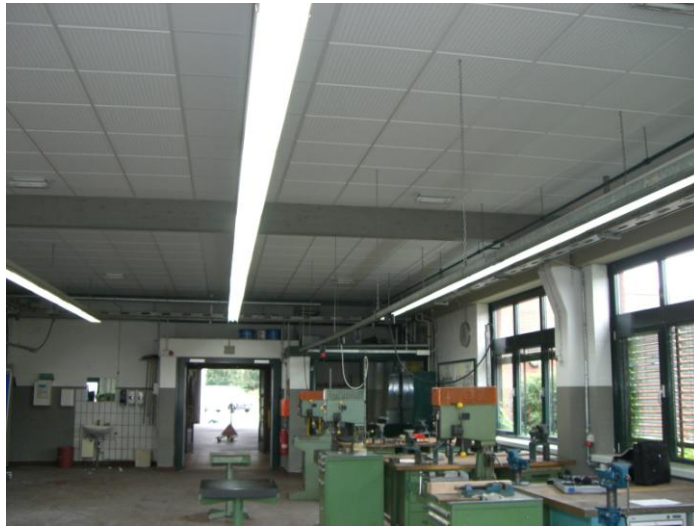
Bei den anstehenden Umbaumaßnahmen wurde aufgrund der Messergebnisse die Deckenkonstruktion mit einer schallabsorbierenden Zwischendecke versehen.

Nach der Umbaumaßnahme wurde unter gleichen Voraussetzungen die Nachhallzeitmessung wiederholt. Bei dieser Messung ergab sich eine Nachhallzeit von 0,78 s.
